## Comune di PONTE DI PIAVE

**1° STRALCIO: MANUTENZIONE STRAORDINARIA DI UN TRATTO DI PERCORSO PEDONALE NELLA FRAZIONE DI BUSCO**

### PERIZIA DI VARIANTE

Relazione tecnica generale – Perizia di Variante n.1

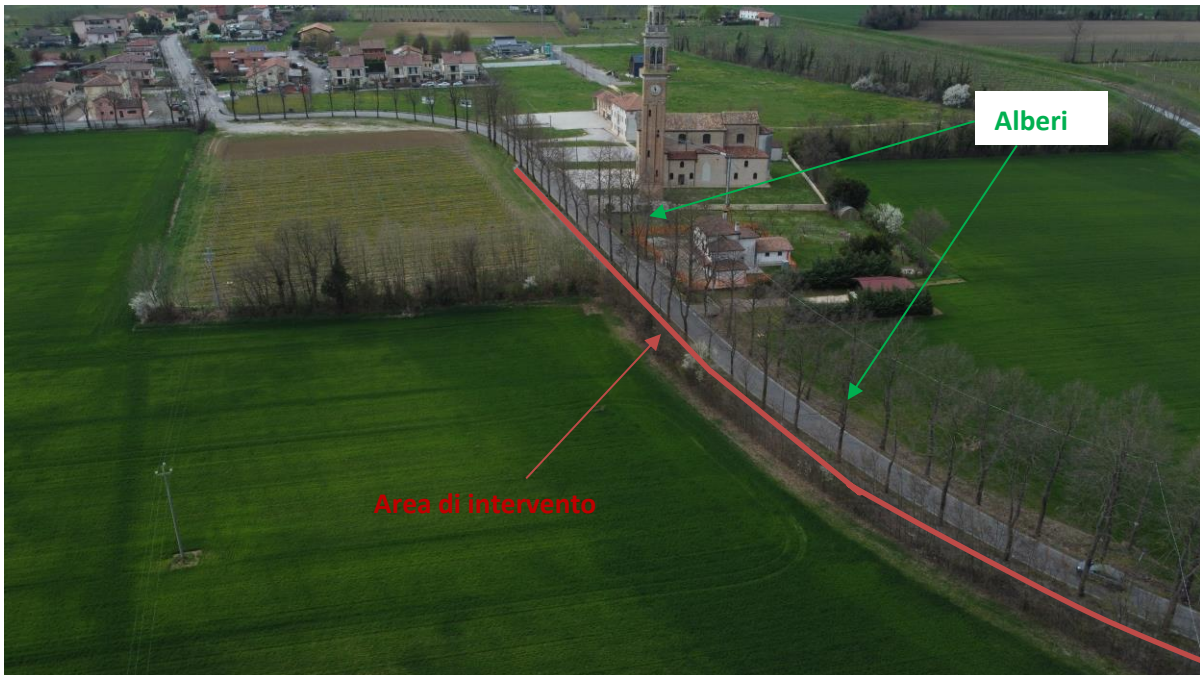
Figura 3. Filare di alberi lungo Via 4 Novembre – SP133, a ridosso dell'area di intervento

- gli alberi coprono, con le chiome, Via 4 Novembre ed il marciapiede in rifacimento;
- spesso, il sesto di impianto ed il sito di radicazione non si addicono a tali esemplari arborei che, difatti, hanno raggiunto dimensioni tali da rappresentare motivo di attenzione;

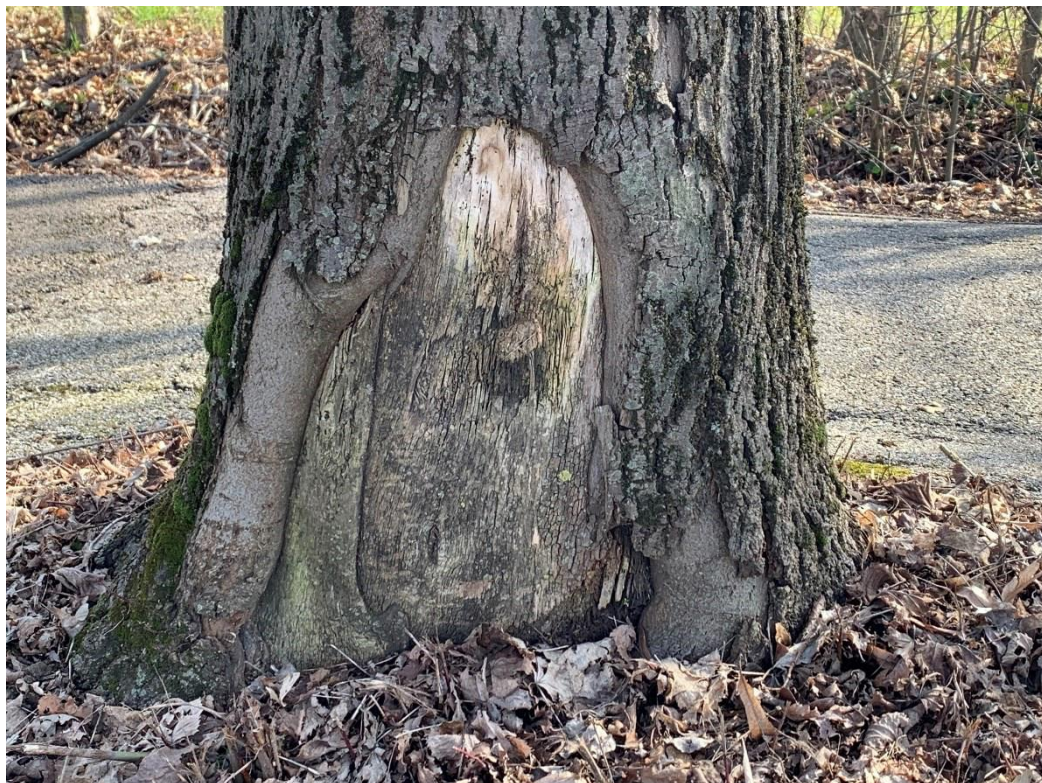
Figura 4. Grave lesione al colletto con legno degradato e marcescente

- la possibilità di crollo degli alberi a causa della presenza di importanti ferite, di gravi anomalie a carico del tronco e dello schianto delle piante, in occasioni di eventi meteorici anche di non forte intensità.

- le condizioni attuali delle piante (Figura 4), come riportato dalla relazione tecnica;
- il rifacimento del marciapiede, che andrebbe ad intaccare le radici superficiali degli alberi ammalorati generando un rischio alla pubblica incolumità;

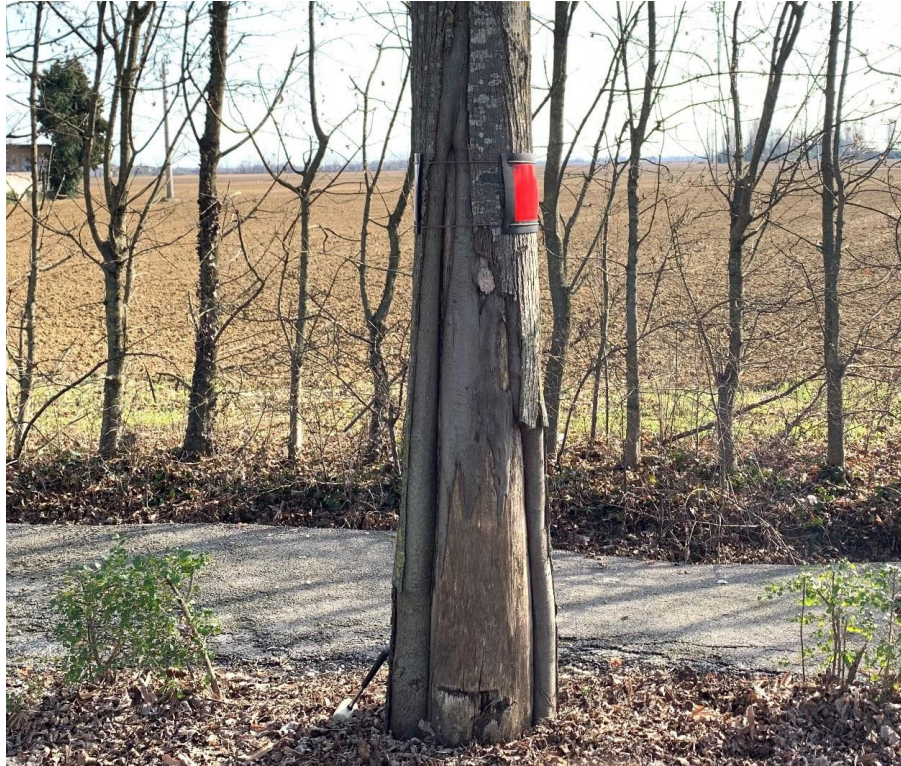
Figura 4. Grave lesione al colletto ed al fusto con legno degradato e marcescente

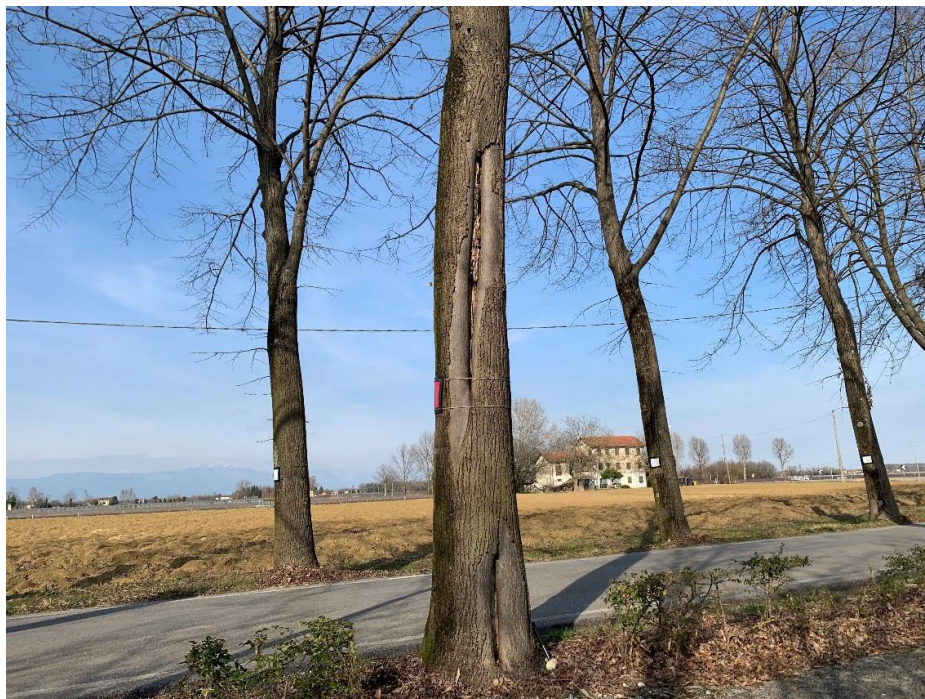
Figura 4. Ampie ferite longitudinali

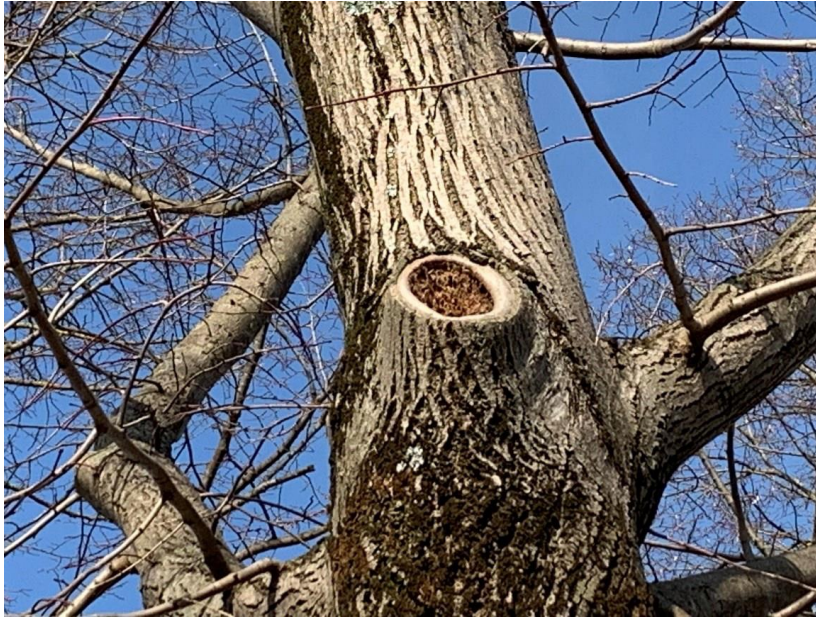
Figura 4. Ferite da errate potature mai rimarginate

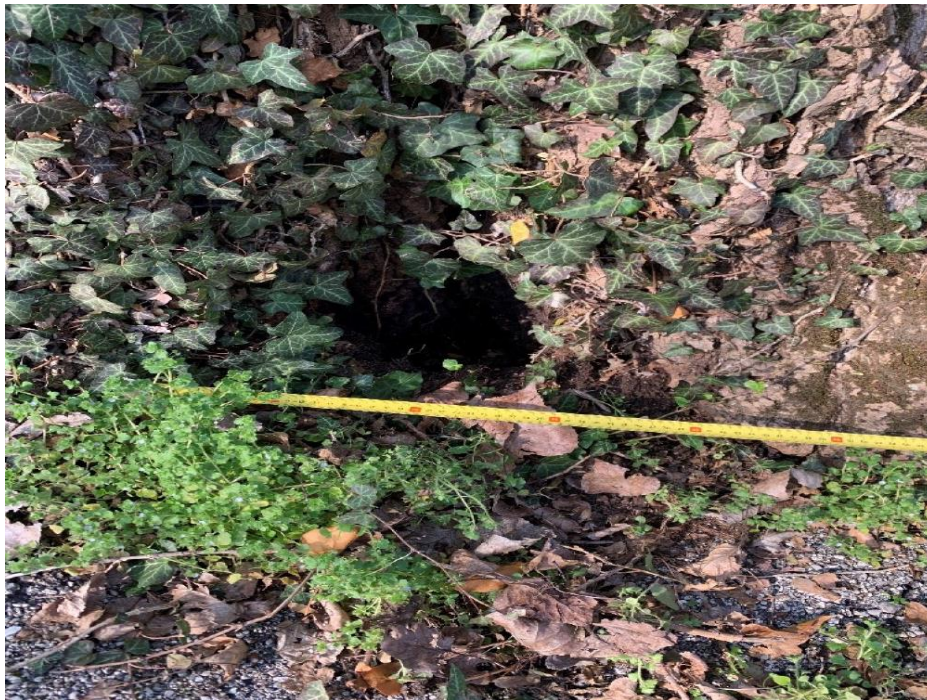
Figura 4. Profonde cavità al colletto

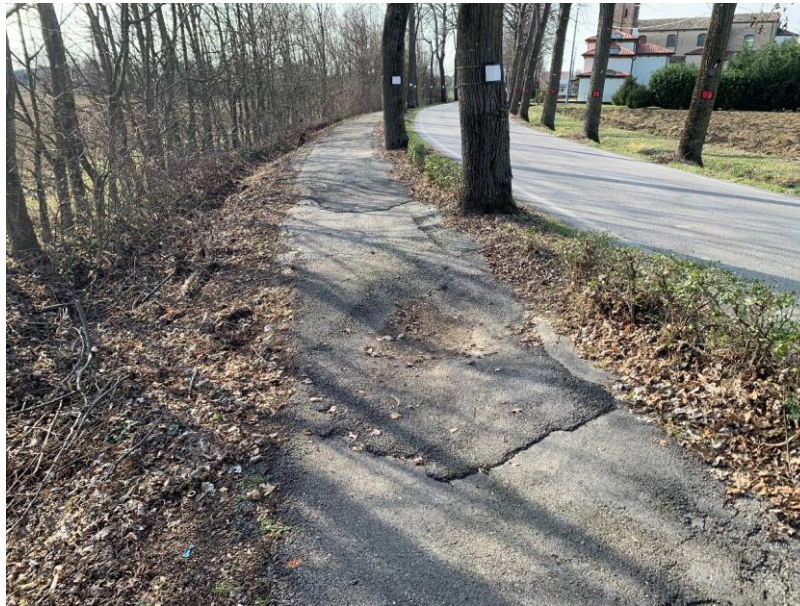
Figura 4. Avvallamenti e cedimenti del manto di copertura

L'obiettivo principale del presente intervento è quello di sanare lo stato ammalorato attuale, andando a risolvere i numerosi avvallamenti e cedimenti presenti lungo il percorso pedonale, con la costituzione di un nuovo pacchetto così strutturato (dal basso verso l'alto):
